Tytuł:	<b>Docieplenie budynku mieszkalnego wielorodzinnego.</b>	
Inwestor:	<b>Spółdzielnia Mieszkaniowa Centrum 09-402 Płock, ul. Harc. A. Gradowskiego 15</b>	
	Egz. nr:	<b>3</b>

Docieplenie budynku mieszkalnego wielorodzinnego.

**OPIS TECHNICZNY**

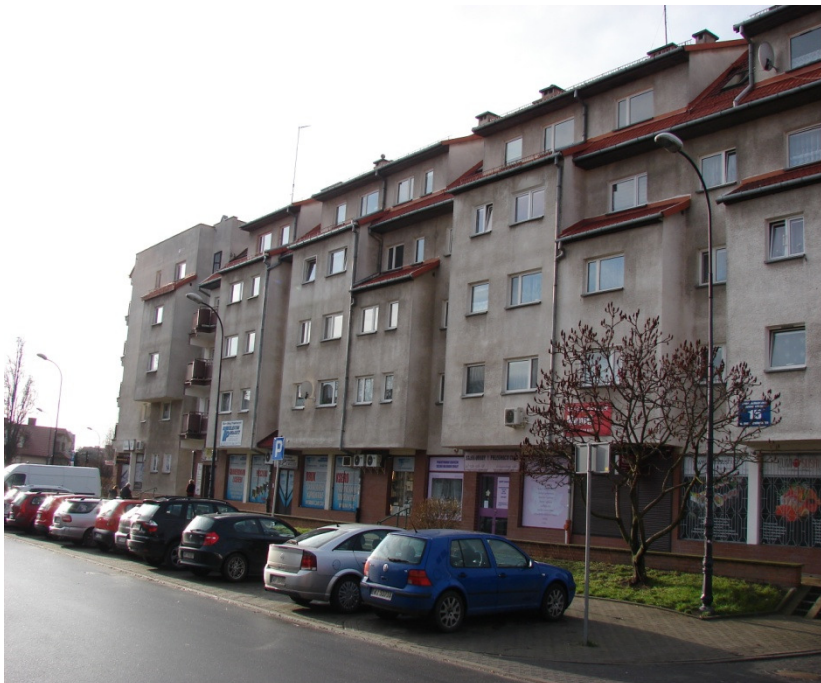
Fot. 1 Widok elewacji budynku od strony wschodni

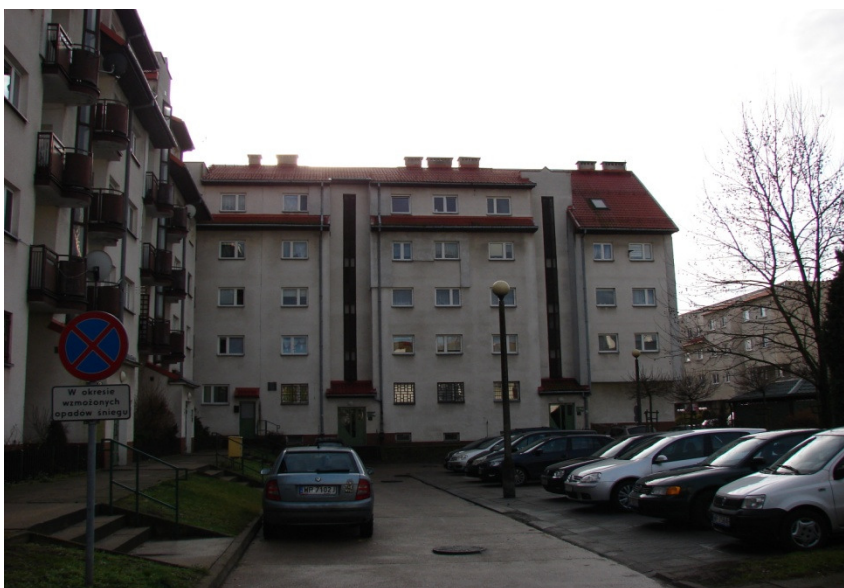
Fot. 2 Widok elewacji budynku od strony północnej

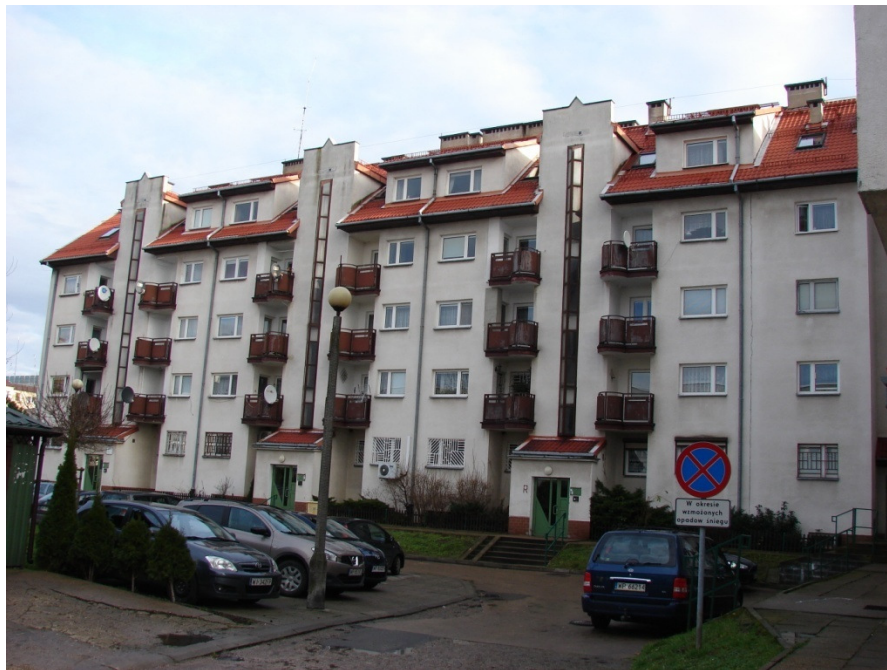
Fot. 3 Widok elewacji budynku od strony zachodniej

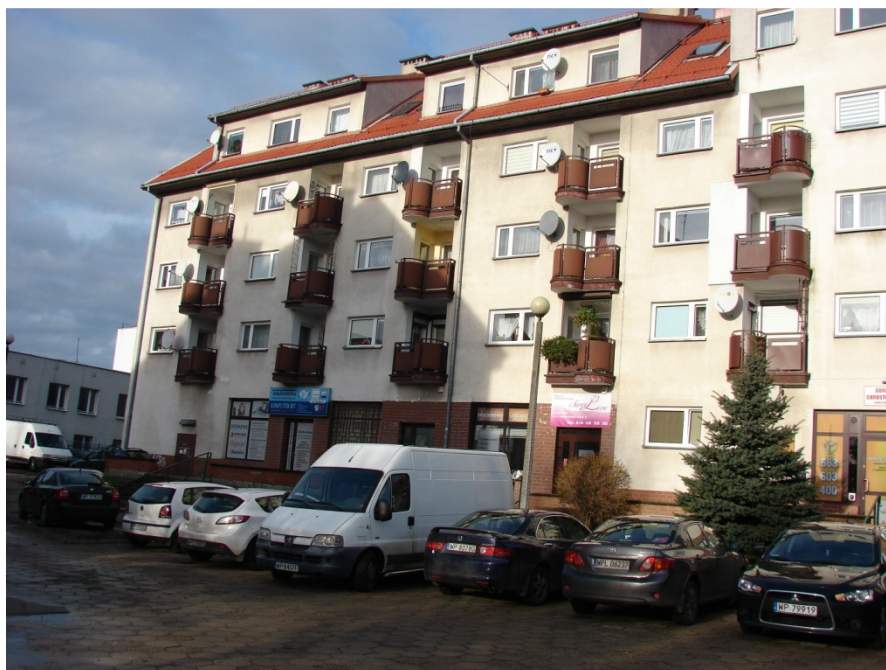
Fot. 4 Widok elewacji budynku od strony południowej

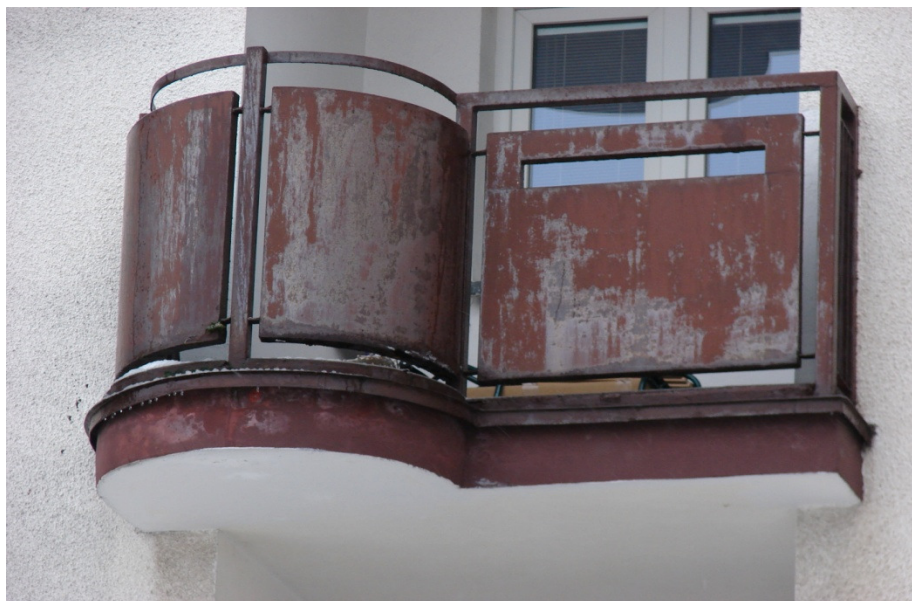
Loggie znajdujące się w opisywanych budynkach są częściowo wysunięte poza obrys ścian zewnętrznych. W trakcie inwentaryzacji techniczno-budowlanej loggii stwierdzono szereg uszkodzeń: ubytki i złuszczenia powłoki malarskiej, ubytki tynku i betonu w żelbetowych płytach konstrukcyjnych loggii oraz widoczne w tych miejscach odsłonięte pręty zbrojeniowe. Ponadto zaobserwowano liczne miejsca napraw odspojen betonu, które powstały na skutek działania czynników atmosferycznych – głównie skutków pomrozowych. Widoczne były również ślady po zaciekach spowodowanych niedostateczną szczelnością izolacji wodochronnej płyt loggii. W wielu miejscach okapniki pokrywa powierzchniowa korozja lub zostały całkowicie zdegradowane. Na czołach szlichty cementowej występują ubytki betonu, a także ślady korozji

biologicznej – mchy, porosty. Na żelbetowych płytach osłonowych stwierdzono łuszczenia powłoki malarskiej, a także ubytki betonu, z miejscowo widocznymi prętami zbrojeniowymi.

Fot. 5 Balkon loggia

- oczyszczeniu z rdzy do stopnia czystości Sa 2 ½ i odtłuszczeniu odsłoniętych prętów zbrojeniowych i drobnych elementów stalowych mocowań balustrad,
- wykonaniu zabezpieczenia antykorozyjnego prętów zbrojeniowych oraz drobnych elementów stalowych mocowań balustrad przy użyciu mineralnej powłoki ochronnej Ceresit CD 30,

- ręcznym reprofelowaniu ubytków betonu poprzez:
  - ✓ nałożenie warstwy szepnej z mineralnej powłoki ochronnej Ceresit CD 30,
  - ✓ nałożenie zaprawy naprawczej cementowo-polimerowej PCC Ceresit CD 25 w miejscach ubytków o głębokości od 5 do 30 mm,

- ✓ nałożenie zaprawy naprawczej cementowo-polimerowej PCC Ceresit CD 26 w miejscach ubytków o głębokości od 30 do 100 mm,
- wyrównaniu powierzchni otynkowanych w miejscach po naprawach,

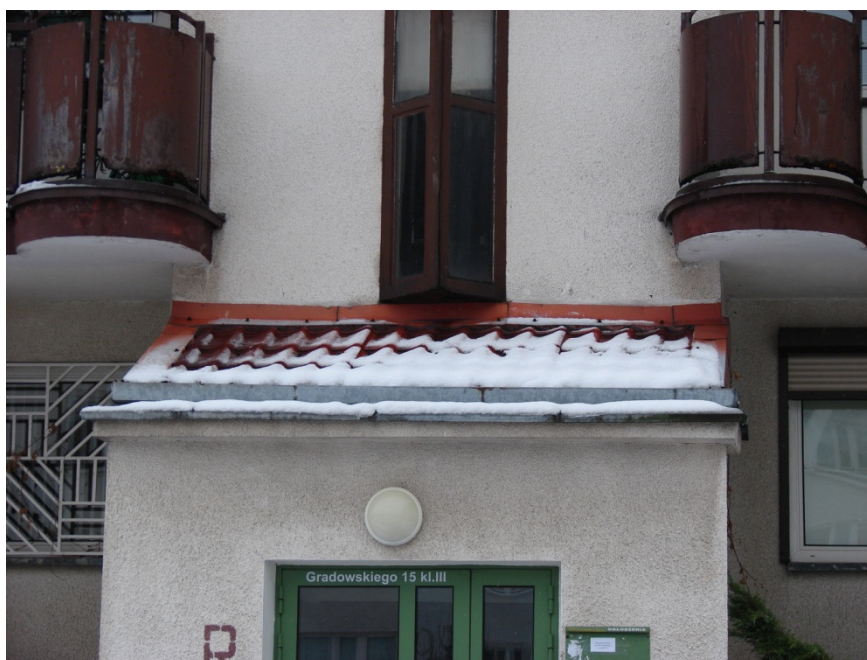
Licowanie płytkami klinkierowymi schodów i spoczników wejść do klatek schodowych w wielu miejscach odspojone, z widocznymi ubytkami. Obróbki blacharskie dachów nad wejściami pokryte powierzchniową korozją, podbitka z listew drewnianych zniszczona.

Fot. 6 Dach nad wejściem do klatki schodowej
